# ВЕШТАЧЕЊЕ

висина на штета  
на ПМВ марка „Seat Ibiza 1.4TDI” со рег.број SK-XXXX-YYY

**Настан:** Сообраќајна незгода која се случила на ден 27.11.2020 год. во 19<sup>45</sup> часот во Скопје при што е оштетено ПМВ марка „Seat Ibiza 1.4TDI” со рег.број SK-XXXX-YYY, во сопственост на М И од Скопје

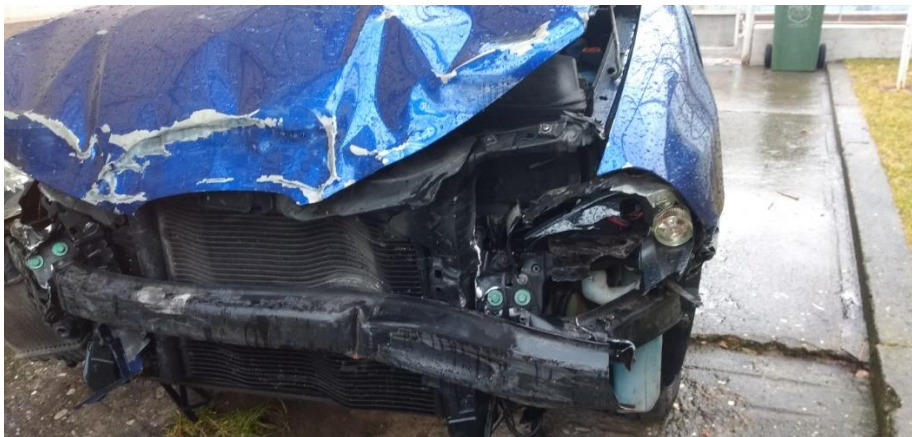
**Сл.1:** ПМВ марка „Seat Ibiza 1.4TDI” – преден лев дел

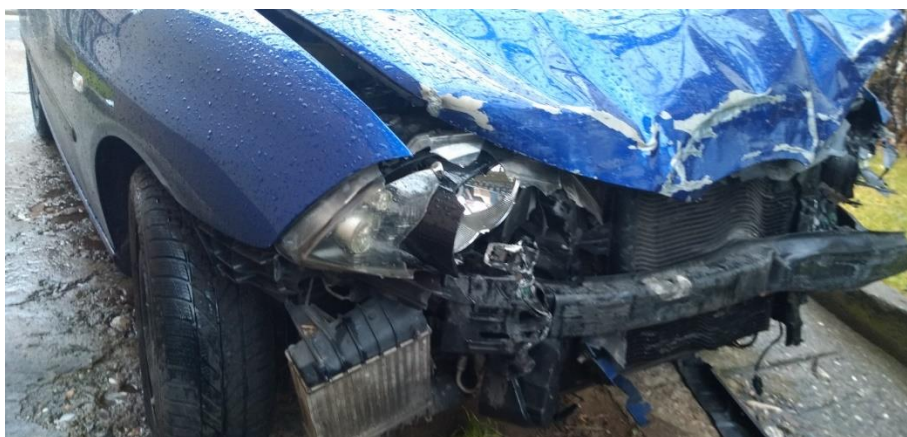
**Сл.2:** ПМВ марка „Seat Ibiza 1.4TDI” – преден десен дел

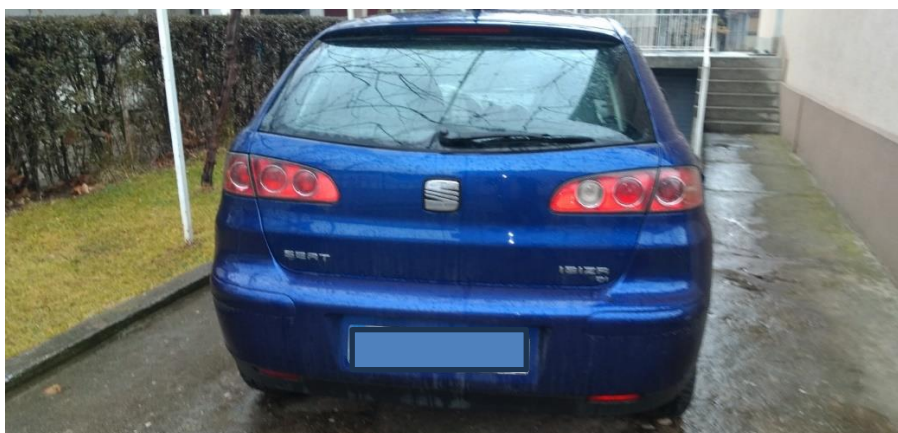
**Сл.3:** Заден дел од ПМВ марка „Seat Ibiza 1.4TDI”

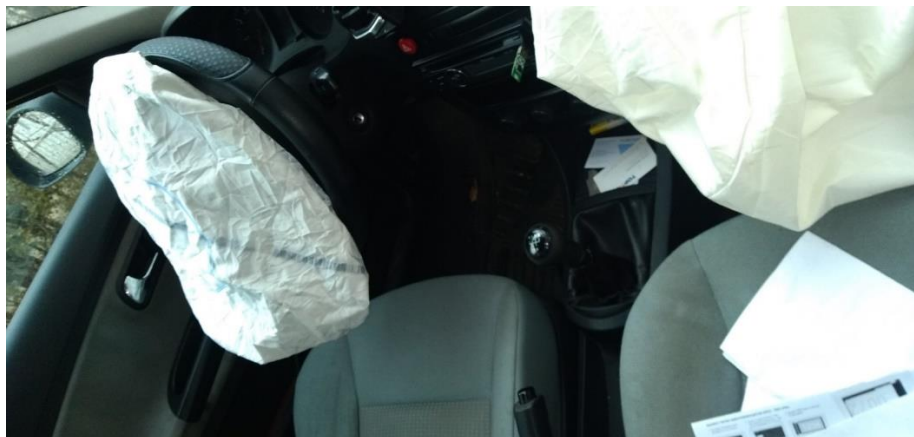
**Сл.4:** Внатрешен дел на ПМВ „Seat Ibiza 1.4TDI” – активирани воздушни пернициња

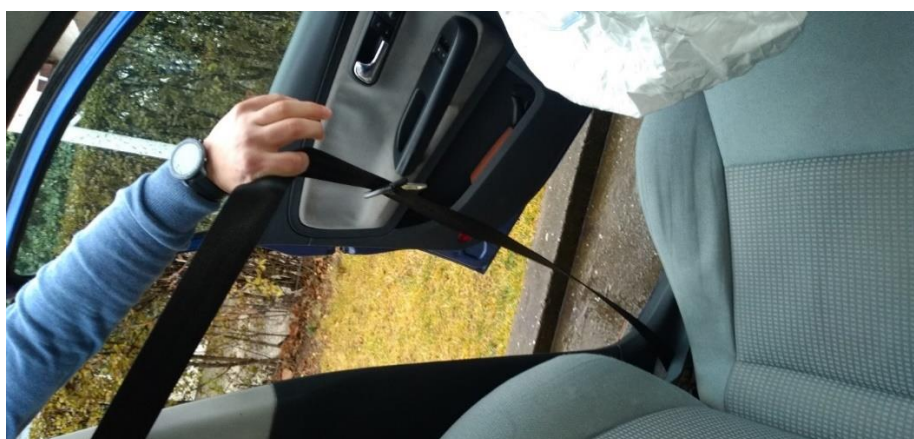
**Сл.5:** Внатрешен дел на ПМВ „Seat Ibiza 1.4TDI” – сигурносни појаси

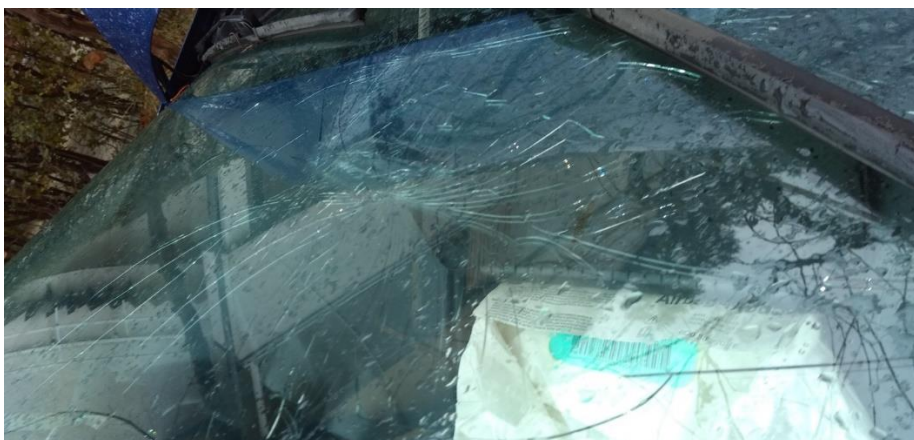
**Сл.6:** Оштетувања на предно ветробранско стакло од ПМВ марка „Seat Ibiza 1.4TDI”
