# СТРУЧНО ВЕШТАЧЕЊЕ

за монтажа и функционалност на топлинска пумпа  
тип OLIMPIA SPLENDID – SHERPA13 (OS-CEBCH48EI)  
наменета за греење на станбен простор од 140 m<sup>2</sup>  
на ул. XXXXXXXXXX бр. XX/XX, Скопје

Скопје, октомври 2015 год.

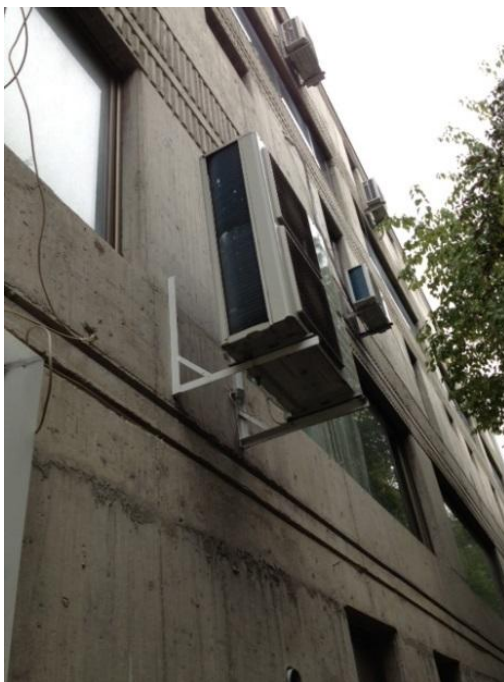
Топлинската пумпа е во разделна (split) изведба, односно таа е составена од надворешна и внатрешна единица. Во надворешната единица се наоѓа компресорот, испарувачот и дел од опремата за автоматика. Поставена е конзолно на фасадата на зградата, како што е прикажано на слика 1.

**Слика 1.** Местоположба и начин на поставување на надворешна единица од ТП

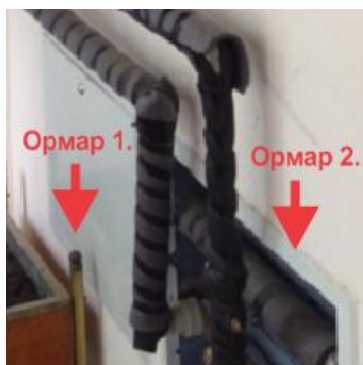
Вкупната површина за греење на станот изнесува 140 m<sup>2</sup>. Системот за греење е составен од алуминиумски радијатори поврзани на заеднички разводен ормар поставен во ходникот на зградата. Треба да се напомене дека системот за греење е постоечки и претходно функционирал, како дел од централниот систем за греење на целата зграда со заедничка котларница, во која како гориво се користело лесно масло за ложење (нафта). Во ходникот постојат два разводни ормари, при што првиот, означен како ормар 1, ја претставува врската со централниот систем каде што има подготовка за поставување на калориметар, додека вториот (ормар 2) е во сервиска врска со првиот ормар и во него се остварува врската помеѓу радијаторите и изворот на топлинска енергија (слика 4).

Слика 4. Изглед на разводните ормари поставени во ходникот

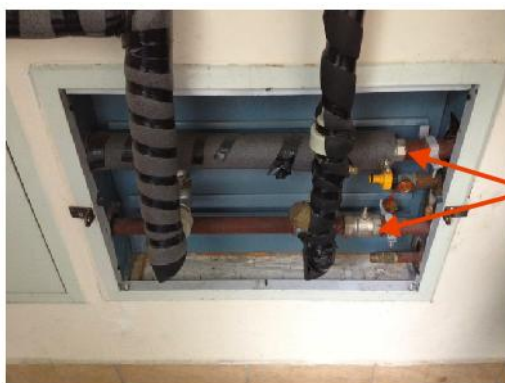
Изведувачот на монтажата (XXXXXX ДООЕЛ Хxxxxx) на системот за греење топлинската пумпа (иворот на топлина) ја приклучил директно на постоечкиот систем за централно греење на зградата со приклучување во вториот разводен

ормар. Одвојувањето (независноста) на системот со топлинска пумпа од централниот (претходно користениот) систем за греење на зградата го обезбедил со два топчести вентили, кои за време на работа на топлинската пумпа треба да бидат затворени. Таквото техничко решение на изведувачот донекаде е прифатливо, но има неколку недостатоци кои при монтажата не се земени во предвид.

**Првиот недостаток** се состои во тоа што вториот ормар (ормар 2) е постојано отворен и не постои начин за негово затворање, што може да се види од слика 5. Тоа значи дека секој случаен минувач може релативно едноставно да ги отвори вентилите, а во тој случај топлинската пумпа би служела за греење на системот за централно греење на зградата, а не само на станот на нарачателот. Друга можност за отворање на вентилите е при ракување на самиот корисник на овој систем за греење. Корисникот не е стручно лице од таа област, а воедно, во недостаток на упатство за ракување со уредот (на македонски јазик), лесно може по грешка да ги отвори топчестите вентили. На тој начин лесно се губи независноста на предвидениот систем за греење и многу едноставно може да се случи системот предвиден за греење на станот да служи за греење на целата зграда, односно да испорачува топлинска енергија во заедничката цевна мрежа и во становите од зградата. Тоа директно се одразува на сметките за потрошена електрична енергија, кои ги плаќа корисникот.

Точести вентили поставени  
на потисниот и повратниот  
цевовод на системот за греење

**Слика 5.** Поставеност на топчестите вентили на системот за греење во ормарот 2.

За целосно одвојување (независност) на предвидениот систем за греење со топлинска пумпа, изведувачот на монтажата требало во потполност да го одвои системот со прекинување на доводниот и повратниот цевковод со поставување на штопни. На тој начин овој недостаток би бил целосно елиминиран.

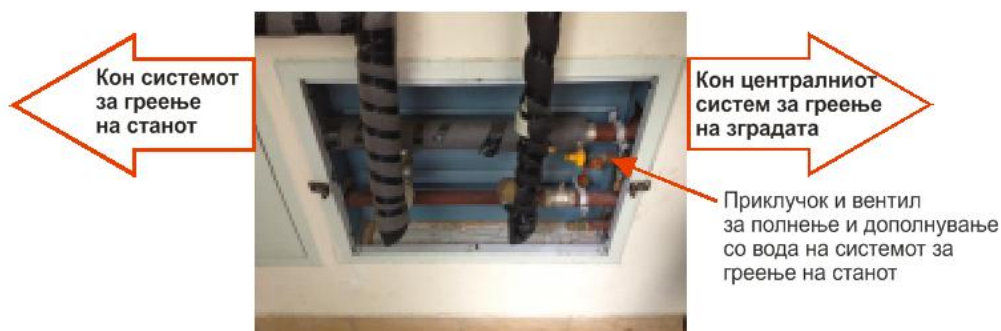
**Вториот недостаток** се состои во поставеноста на вентилот за полнење (дополнување) со вода на системот за греење во станот на корисникот. Имено, врската на вентилот за полнење со вода се наоѓа од страната на централниот систем за греење на зградата, односно десно од топчестиот вентил за одвојување на системот за греење на станот и централниот систем за греење на зградата (слика 6.).

При полнење или дополнување на системот за греење на станот со вода, корисникот мора да го полни со вода целиот цевководен систем за централно греење на зградата (до височина на приклучокот) на зградата, а не само системот за греење на станот. При полнењето на системот за вода мора да бидат отворени топчестите вентили, кои практично служат за одвојување на системот за греење на

станот од системот за греење на зградата, при што во целост се губи независноста на предвидениот систем за греење со топлинска пумпа. Оваа постапка е проследена со низа проблеми како што е големото количество на вода која се троши при дополнувањето на системот, а и временски трае значително подолго.

**Слика 6.** Поставеност на приклучокот за полнење и дополнување со вода на системот за греење на станот

За елиминирање на овој проблем врската на приклучокот за полнење со вода на системот за греење на станот треба да биде поставена лево од топчестиот вентил, односно од страната на системот за греење на станот. Доколку изведувачот поставел штопни за одвојување на системот за греење на станот, тогаш и соодветно ќе бил принуден да го изведе приклучокот за полнење од страната на системот за греење на станот и двата недостатоци паралелно би биле соодветно елиминирани.
