**СООБРАЌАЈНО - ТЕХНИЧКО ВЕШТАЧЕЊЕ**

заа сообраќајна незгода случена на ден  
27.04.2023 година на улица “15 ти Корпус“

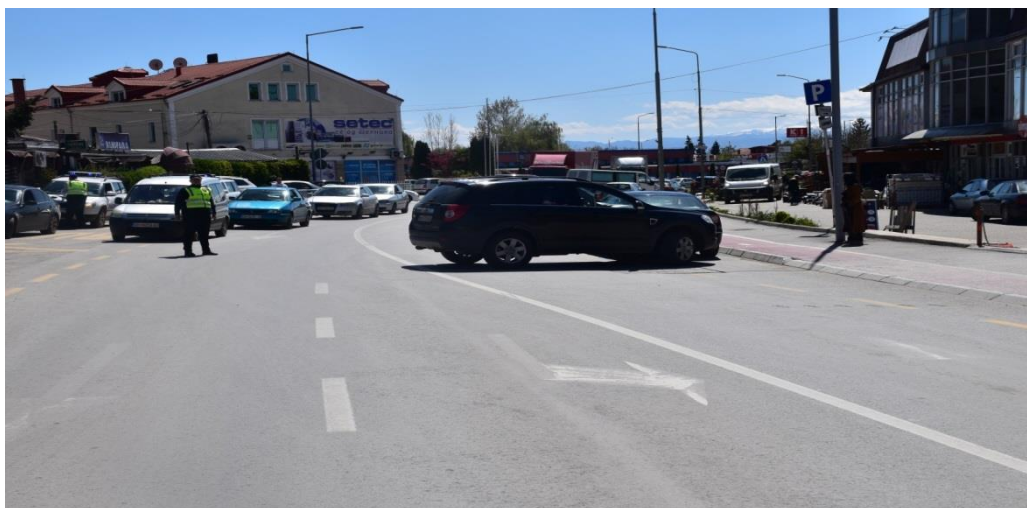
Сл.1 Местото на случување на незгодата гледано во насока према центар на Охрид

Улицата “15 ти Корпус“ на местото на критичното место е сообраќајница во населено место Охрид, наменета за мешовит сообраќај во двата правци, изградена од современ коловоз со асфалтна површина со ширина од 13,50 метри кој за време на незгодата и вршење на увидот е сува и чиста. Брзината на движење по целата должина на улицата е ограничена со поставени вертикални сообраќајни знаци на 40км/час. Од двете страни на улицата со ниво над коловозот изградени се тротоари, по чија должина се протегаат одвоени патеки за велосипедисти и пешаци, од кој патеката за велосипедисти од двете страни е со широчина од 1,1 метар, а патеката за пешаци од двете страни е со ширина од 1,60 метри. На критичното место коловозот е поделен на две сообраќајни ленти меѓусебно поделени со надолжна неиспрекината бела линија, од кој десната сообраќајна лента гледано во правец од ул.“7ми Ноември“ кон с.Лескоец е со ширина од 4,20 метри и е наменета за движење на возила во правец кон с.Лескоец, а левата сообраќајна лента гледано од истиот правец е со ширина од 3,3 метри и е наменета за сообраќај на возила од обратен правец. На критичното место пред влезот за ресторан Панорама, на коловозот со надолжна испрекината линија со жолта боја е обележана сообраќајна лента за возила на јавен превоз и стојалиште за автобуси која е со ширина од 3,4 метри и истата гледано во правец кон с.Лескоец постепено се затвара. Од спротивната страна пред влезот за сендвичара Тренд Бургер на коловозот исто така со надолжна испрекината линија со жолта боја е обележана сообраќајна лента за возила на јавен превоз и стојалиште за Автобуси, која е со ширина од 2,60 метри и постепено се затвара во правец кој кружниот тек со ул.“7ми Ноември“, и ул.“Железничка“.

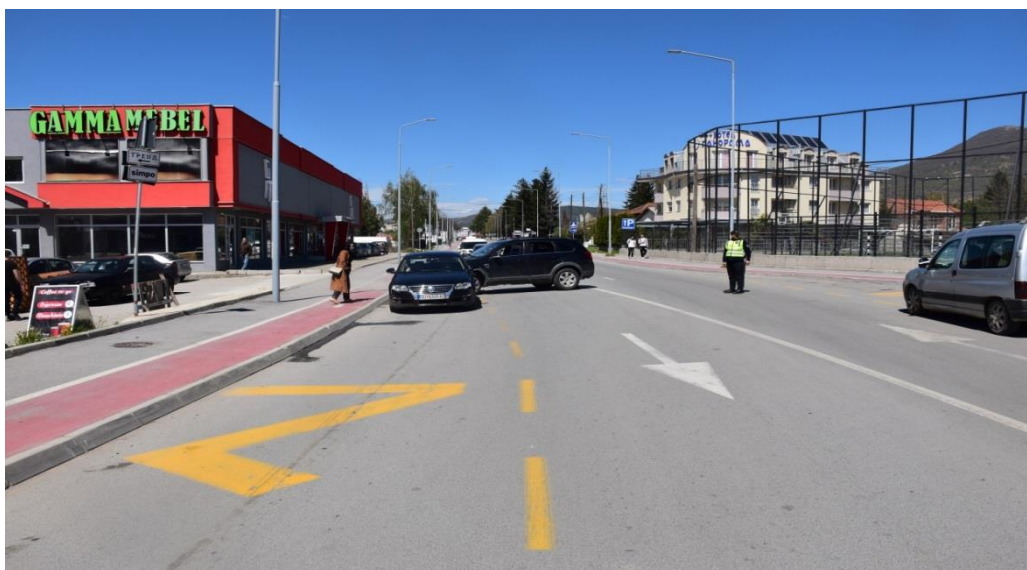
Сл.2 Местото на случување на незгодата гледано во насока према село Лескоец

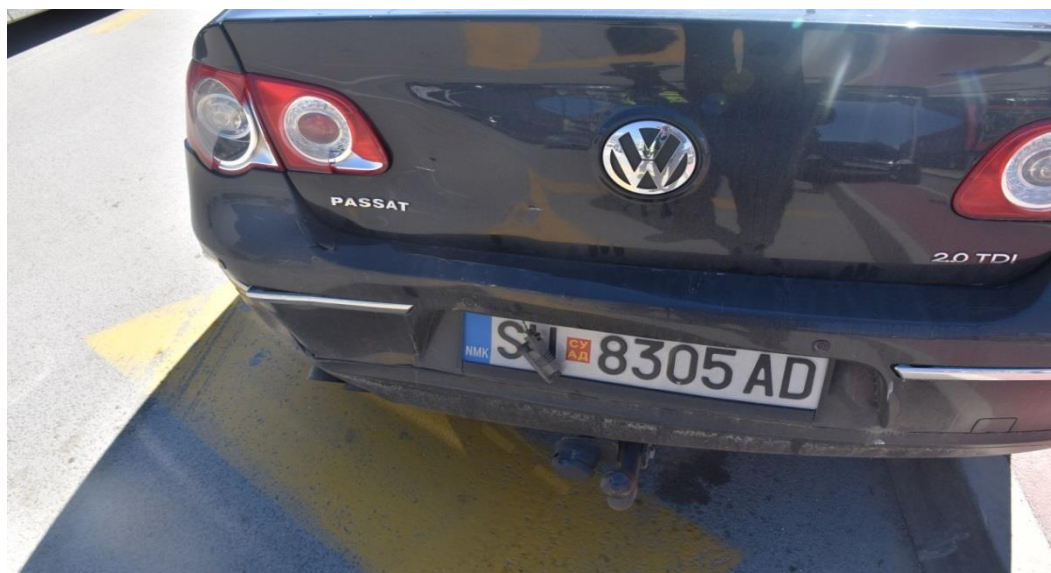
Како резултат на случување на сообраќајната незгода кај ПМВ марка “Вослфаген Пасат” настанати се оштетувања на: заден браник, задно лево стоп светло и над делот над задната регистарска таблица.

Сл.3 Оштетувања кај ПМВ марка “Волсфаген Пасат”

Со анализа на простирањето на улицата „15-ти Корпус“ на местото на случување на сообраќајната незгода, правецот на движење на двете МВ непосредно пред случување на незгодата и во време на случување на истата, настанатите оштетувања кај двете МВ, крајната положба на двете МВ после случување на сообраќајната незгода, може да се заклучи дека во време на случување на сообраќајната незгода настанат е контакт помеѓу задната лева страна од ПМВ марка “Волсфаген Пасат” со предната лева страна од ПМВ марка “Шевролет”.

Во време на случување на сообраќајната незгода настанат е контакт помеѓу задната лева страна од ПМВ марка “Волсфаген Пасат” со предната лева страна од ПМВ марка “Шевролет”.

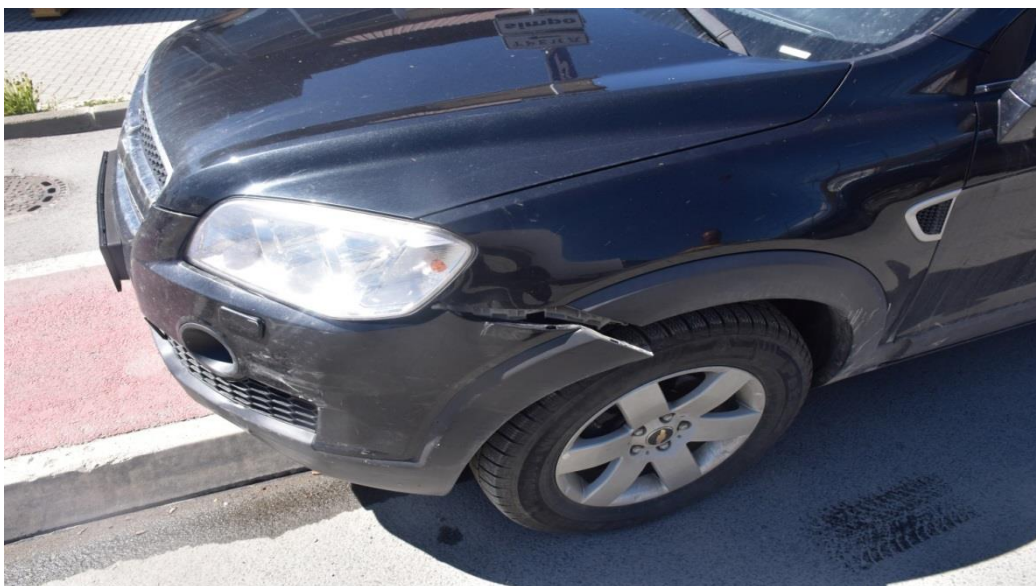
Додека кај ПМВ марка “Шевролет” настанати се оштетувања на: преден браник и предно лево крило.

Сл.4 Оштетувања кај ПМВ марка “Шевролет”
