АД „XXXXXXXXXXXX“ - Скопје, на ден 05.12.2024 година побара да се изработи сообраќајно-техничко вештачење во однос на сообраќајната незгода случена на ден 20.04.2024 година, на крстосницата која што се формира меѓу ул.„Невена Георгиева Дуња“ и ул.„Драга Стојановска“ во Скопје.

## 1. НАОД

## 1.2. Опис на сообраќајната незгода

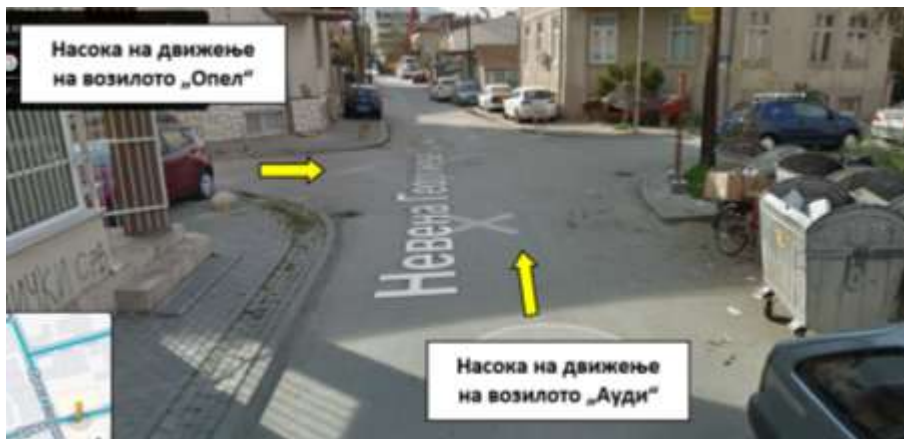
Возилото „Ауди“ пред моментот на незгодата се движело по ул. „Невена Георгиева Дуња“, во насока од север кон југ, односно во насока кон крстосницата која што се формира со ул. „Драга Стојановска“ (види Фотографија 1). На наведената крстосница, возачот на возилото „Ауди“ **го задржувал правецот на движење за право**. Непосредно пред моментот на незгодата, возилото „Опел“ се движело по ул. „Драга Стојановска“ во насока од исток кон запад, односно во насока кон крстосницата со ул. „Невена Георгиева Дуња“. На наведената крстосница, возачот на возилото „Опел“ **го задржувал правецот на движење за право**. Во моментот кога и двата учесници пристигнале на критичното место, односно на самата крстосница, дошло до контакт меѓу возилото „Опел“ и возилото „Ауди“.

*Фотографија 1. Приказ на насоките на движење на возилото „Опел“ и возилото „Ауди“*

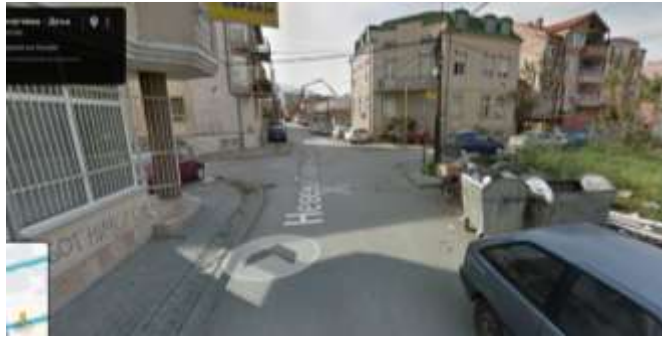
Ул.„Невена Георгиева Дуња“ на местото на незгодата **е права и прегледна** сообраќајница, којашто е изградена од асфалтна коловозна конструкција. Коловозот од наведената улица во моментот на незгодата и за време на увидот бил **сув и чист**. Ширината на коловозот од ул.„Невена Георгиева Дуња“ на местото на незгодата изнесува 5,0 м и на истиот непостои средишна разделна линија (хоризонтална сигнализација). Ова значи дека наведената улица е изведена како една коловозна површина, која што е наменета за одвивање на двонасочен мешовит сообраќај. Од двете страни на коловозот од ул.„Невена Георгиева Дуња“ и на местото на незгодата има изградени тротоари наменети за движење на пешаци.

**Фотографија 2.** Приказ на ул. „Невена Георгиева Дуња“ на местото на незгодата

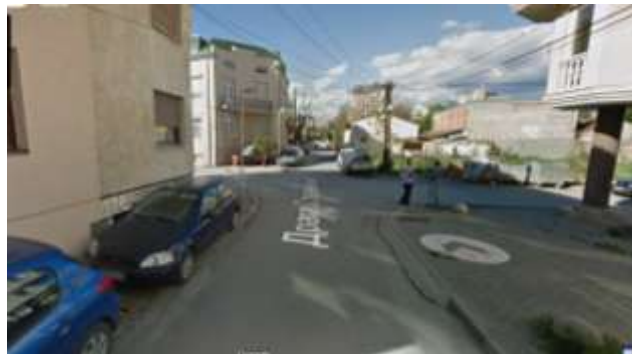
Ул.„Драга Стојановска“ на самото место на незгодата претставува **права и прегледна** улица, изградена од асфалтна коловозна конструкција, којашто во моментот на незгодата и за време на увидот била **сува и чиста**. Ширината на коловозот од ул.„Драга Стојановска“ на местото на незгодата изнесува 4,0 м и на истиот непостои средишна разделна линија.

Од двете страни на коловозот од ул. „Драга Стојановска“ и на местото на незгодата има изградени тротоари, наменети за движење на пешаци.

**Фотографија 3.** Приказ на ул. „Драга Стојановска“ на местото на незгодата

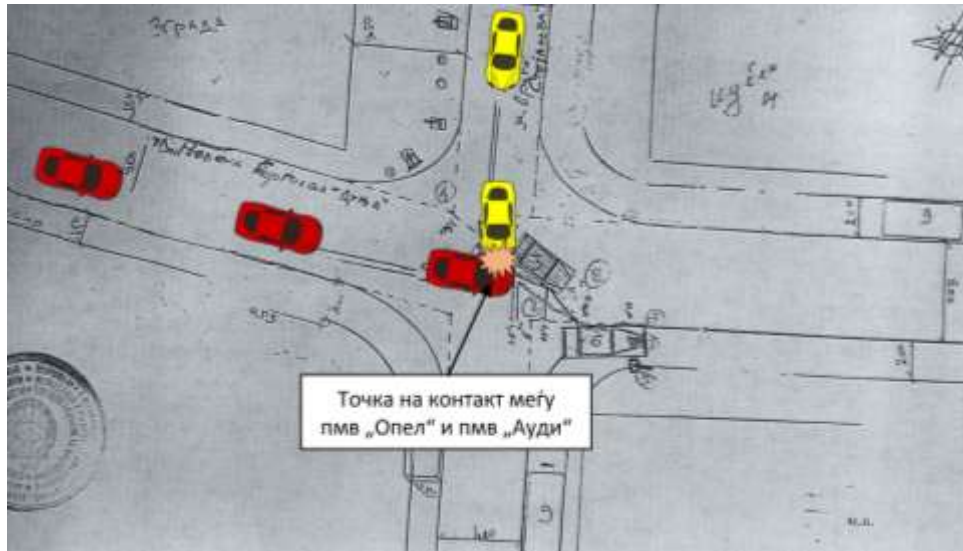
Возилото „Ауди“ пред моментот на незгодата се движело по ул. „Невена Георгиева Дуња“, во насока од север кон југ, односно во насока кон крстосницата која што се формира со ул. „Драга Стојановска“. На наведената крстосница, возачот на возилото „Ауди“ го задржувал правецот на движење за право. Непосредно пред моментот на незгодата, возилото „Опел“ се движело по ул. „Драга Стојановска“, во насока од исток кон запад, односно во насока кон крстосницата која што се формира со ул. „Невена Георгиева Дуња“. На наведената крстосница, возачот на возилото „Опел“ го задржувал правецот на движење за право. Во моментот кога и двата учесници пристигнале на критичното место, односно на самата крстосница, дошло до контакт меѓу возилото „Опел“ и возилото „Ауди“.

Од анализата на оштетувањата кај возилото „Опел“ и возилото „Ауди“ може да се заклучи дека контактот меѓу возилата бил реализиран со предниот челен дел од возилото „Опел“ и предниот лев дел и левата бочна страна од возилото „Ауди“. Точката на контакт меѓу возилата се наоѓа на 2,8 м во однос на замислениот лев раб од коловозот на ул. „Невена Георгиева Дуња“, гледано во насока на движење на возилото „Ауди“, односно во зона на почетокот на трагата од занесување од возилото „Опел“.

Скица 1. Приказ на текот и динамиката на случување на незгодата
