Судијата XXXXX XXXXXX од Основниот Суд Кочани, со Наредба од 04.10.2024 година побара да се изработи Супервештачење во однос на сообраќајната незгода случена на ден 14.12.2021 година, на магистралниот пат А-3 Штип-Делчево, на местото викано „Копачите“, општина Кочани.

Со Супервештачењето потребно е да се утврдат околностите и причината за случување на незгодата.

## 1.2. Опис на сообраќајната незгода

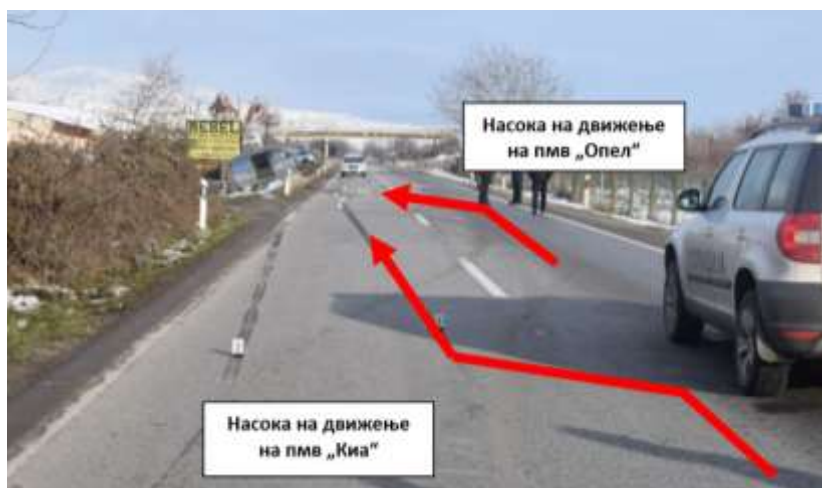
Возилото „Форд“ пред моментот на незгодата се движело по десната коловозна лента од магистралниот пат А-3 Штип-Делчево (пред патничко моторно возило „Мерцедес“ и пред возилото „Киа“), во насока од Штип кон Делчево. На самото место на незгодата, возачот на возилото „Форд“ **започнал со дејствие на свртување во лево**, со намера да го напушти коловозот од наведениот магистрален пат и да продолжи со движење кон објект, сопственост на лицето Тодорка Наумова. Непосредно пред моментот на незгодата, возилото „Киа“ се движело по магистралниот пат А-3 Штип-Делчево, во насока од Штип кон Делчево, односно **наидувало во иста насока** и зад возилото „Мерцедес“ и возилото „Форд“. На самото место на незгодата, возачот на возилото „Киа“ **започнал со дејствие на прстигнување** на возилото „Мерцедес“ и возилото „Форд“ кои што се движеле пред возилото „Киа“. Во моментот кога учесниците пристигнале на критичното место, дошло до контакт меѓу возилото „Киа“ и возилото „Форд“.

**Фотографија 1.** Приказ на насоките на движење на учесниците во незгодата

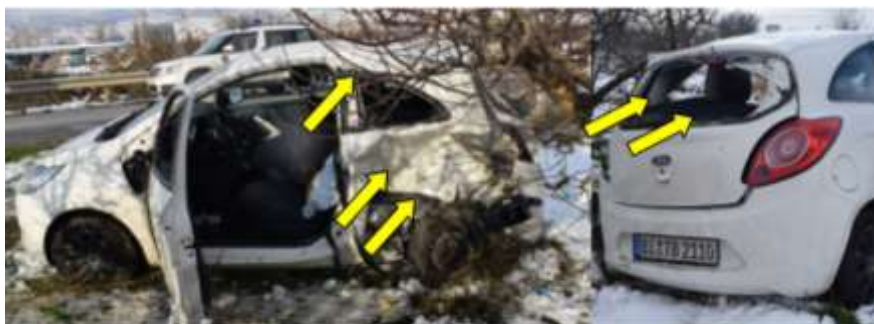
- кај возилото „Форд Ка“: задно лево крило, предна лева врата, заден браник, задно ветробранско стакло, задно бочно лево стакло, задно лево светло и лев ретровизор (види Фотографија 2),
- кај возилото „Киа Карнивал“: преден браник, предна украсна маска, предни светла, предна хауба, предно лево и десно крило (види Фотографија 3).

**Фотографија 2.** Приказ на оштетувањата кај возилото „Форд Ка“

Од анализата на оштетувањата кај возилото „Киа“ и возилото „Форд“, може да се заклучи дека контактот меѓу двете возила бил реализиран со предниот челен дел од возилото „Киа“ и задната лева бочна страна од возилото „Форд“, во предел на задното лево крило. Преку графичка анализа на незгодата и поставување на возилата во сударна позиција, може да се одреди точката на контакт меѓу возилото „Киа“ и возилото „Форд“. Гледано напречно, точката на контакт меѓу возилата се наоѓа на 1,2 м во однос на левиот раб од коловозот на магистралниот пат А-3 Штип-Делчево, гледано во насока на движење на учесниците. Во надолжна смисла, точката на контакт се наоѓа во зона на завршетокот на трагите од интензивно сопирање од возилото „Киа“. После реализираниот контакт, возилото „Киа“ продолжило со движење кон левиот раб и надвор од коловозот, каде што излетало на левата страна и со предниот дел застанало врз металната заштитна ограда, а возилото „Форд“ како последица на примената кинетичка енергија од возилото „Киа“ било оттурнато во десно и излетало на десната страна и надвор од коловозот, гледано во насока на неговото движење.

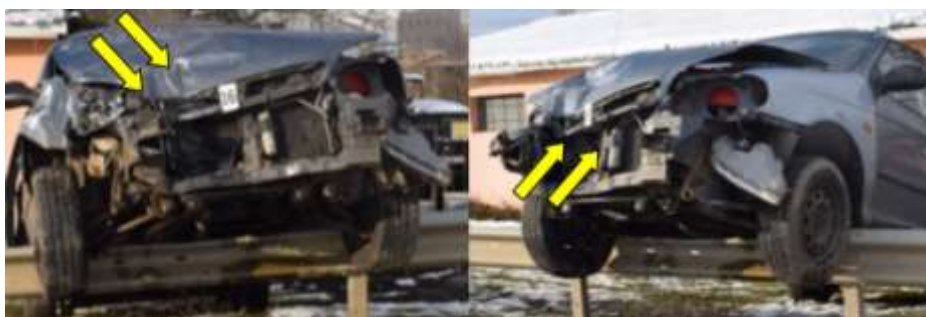
**Фотографија 3.** Приказ на оштетувањата кај возилото „Киа“

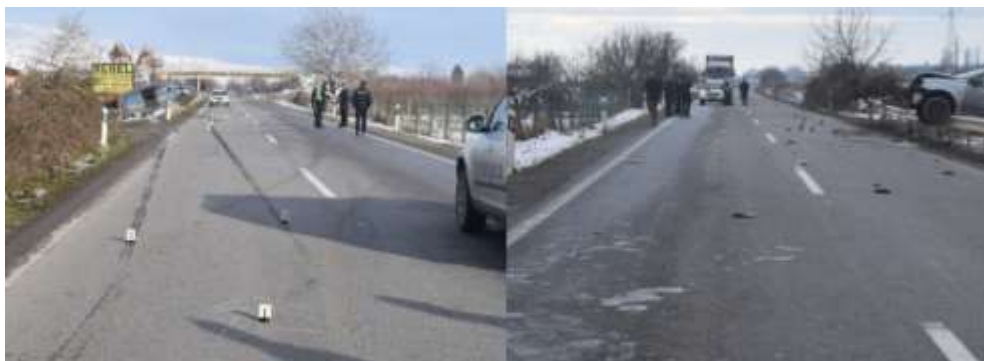
Магистралниот пат А-3 Штип-Делчево на местото на незгодата е **права и прегледна** сообраќајница (види Фотографија 4), којашто е изградена од асфалтна коловозна конструкција. Коловозот од наведената сообраќајница во моментот на незгодата и за време на увидот бил **сув и чист** (левата коловозна лента, гледано во насока од Штип кон Делчево), односно **влажен и со остатоци од кашест снег** (десната коловозна лента и надвор од коловозот). Ширината на коловозот од магистралниот пат А-3 Штип-Делчево на местото на незгодата изнесува 7,0 м и истиот со надолжна непрекината разделна линија е поделен на две коловозни ленти, кои воедно претставуваат и сообраќајни ленти, наменети за одвивање на двонасочен сообраќај.

**Фотографија 4.** Приказ на магистралниот пат А-3 Штип-Делчево на местото на незгодата

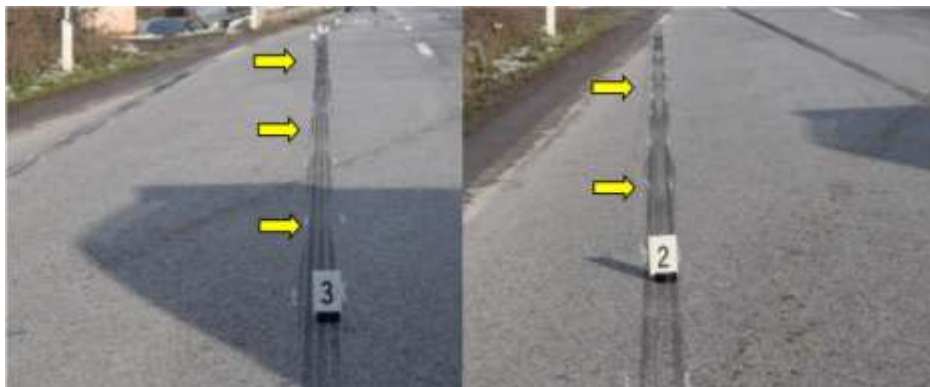
Од десната страна на вака застанатото возило „Киа“, на коловозот биле регистрирани траги од интензивно сопирање од возилото „Киа“, означени со број 2, 3 и 4 во Скицата од увид (види Фотографија 5). Левата трага од интензивно сопирање од возилото „Киа“, означена со број 2 во Скицата од увид, започнува на растојание од 1,2 м во однос на левиот раб од коловозот, гледано во насока на неговото движење и истата е со должина од 32,3 м. Должината на десната трага од интензивно сопирање од возилото „Киа“, означена со број 3 во Скицата од увид, изнесува 34,80 м и истата започнува на растојание од 2,80 м во однос на левиот раб од коловозот. Должината на трагата од интензивно сопирање од возилото „Киа“, означена со број 4 во Скицата од увид изнесува 10,80 м.

Токму завршетокот на трагите од интензивно спирање од возилото „Киа“ всушност ја дефинира неговата сударна позиција во моментот на контакт со возилото „Форд“.

**Фотографија 5.** Приказ на трагите од интензивно сопирање од возилото „Киа“
