# ВЕШТАЧЕЊЕ

утврдување на висина на штета на ПМВ „Toyota Yaris” со рег.број PP-XXXX-YYY

**Настан:** Сообраќајна незгода која се случила на 14.09.2022 год. во 08<sup>00</sup> часот, на паркинг просторот кај Спортска Сала „Македонија” во Прилеп, во која учесници биле ПМВ марка „Opel Corsa” со рег.број PP-XXXX-YYY управувано од возач-учесник М П од Прилеп и паркирано ПМВ марка „Toyota Yaris” со рег.број PP-XXXX-YYY во сопственост на Ј А од Прилеп

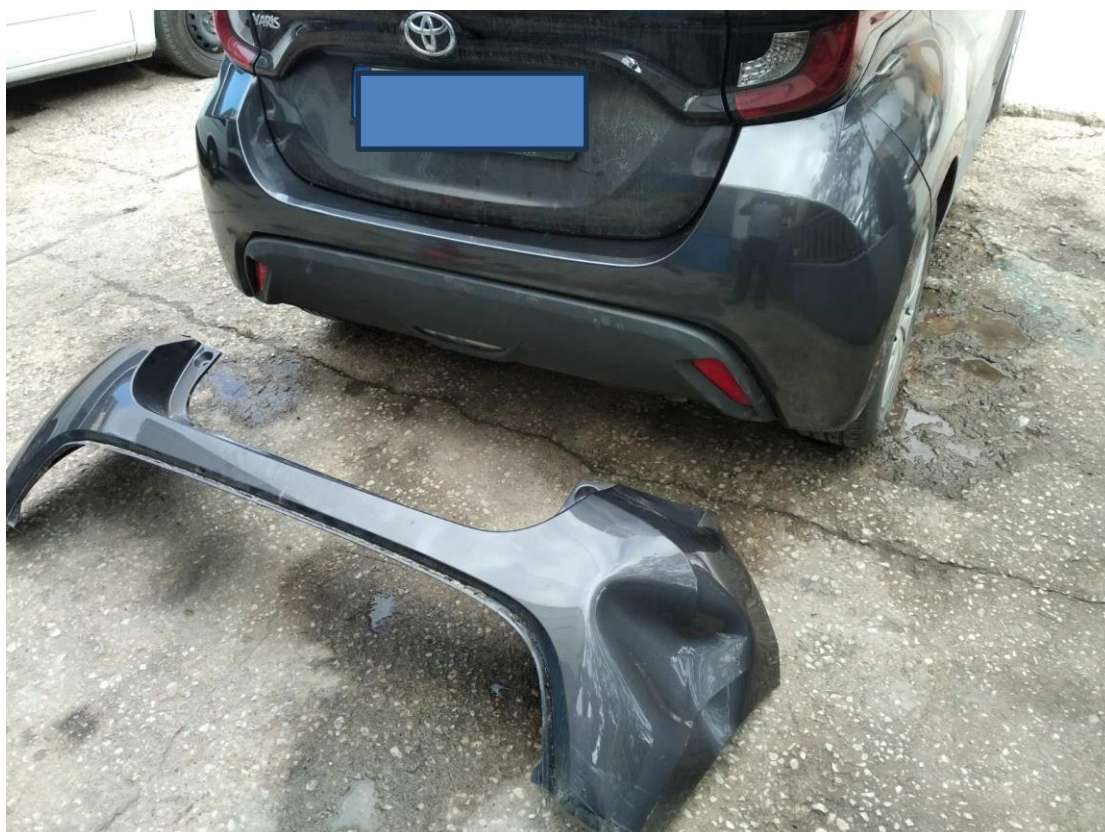
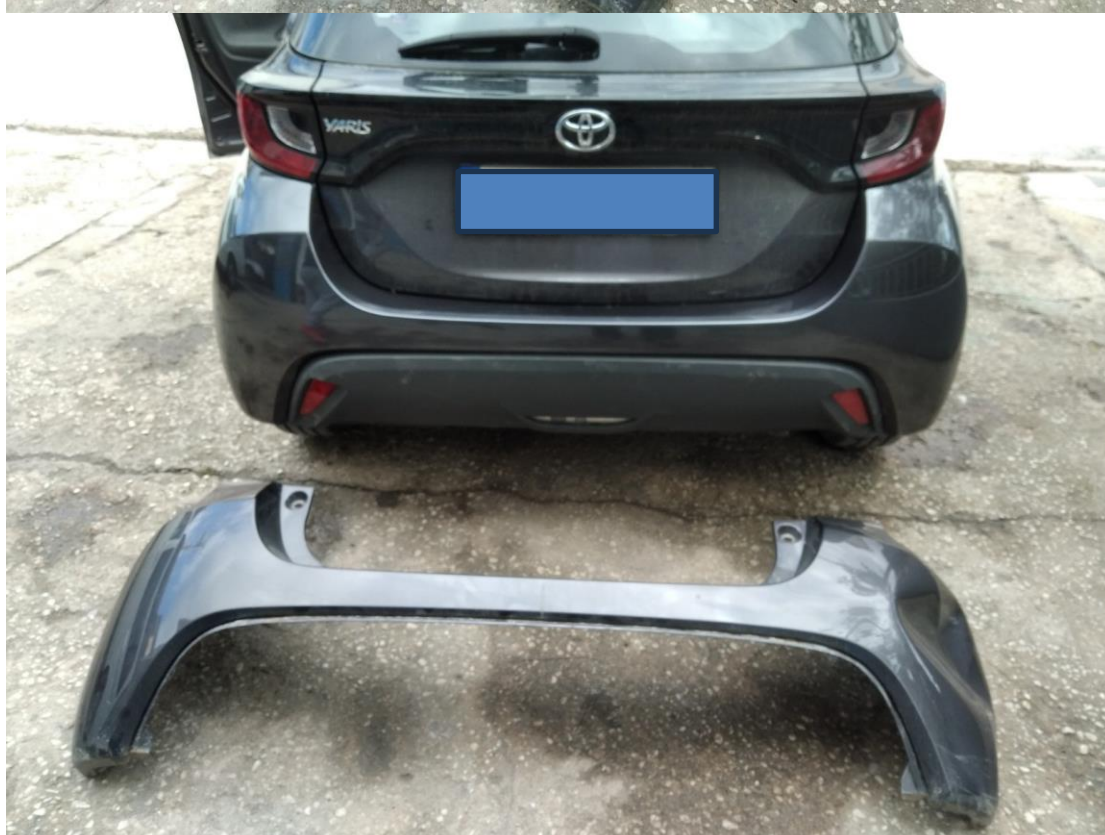
- ПМВ марка „Opel Corsa” со рег. број PP-XXXX-YYY: заден десен браник;
- ПМВ марка „Toyota Yaris” со рег.број PP-XXXX-YYY: заден браник - десно.

Возилото на денот на штетниот настан било старо 2 години и 6 месеци, а оштетениот дел е изработен од композитен материјал поради што при пресметка на штетата не се пресметува техничка амортизација на новиот дел – горен дел од заден браник.

**Слика 1а и б):** Оштетен заден браник – горен дел и заменет браник монтиран на ПМВ марка „Toyota Yaris” со рег.број РР-XXXX-YYY

Според Записник за извид и процена на оштетено возило од ОСИГУРИТЕЛНО ДРУШТВО АД Скопје за датум на прегледот од 16.09.2022 год., штета број 1001-001596-001/22, за работна рака за поправка на возилото, демонтажа на оштетениот дел од браникот, припрема и бојадисување на нов горен дел од браникот и монтажа на истиот изнесува 5,747.00 денари.

Според овие материјални докази во Табела 1 е дадена пресметка за утврдување на висината на штетата која е со вкупен износ од 22,747.00 денари.
